**Universidade de
Aveiro 2017**

**Reforço de nós viga-pilar de betão armado com
adição de armaduras exteriores**

Dissertação apresentada à Universidade de Aveiro para cumprimento dos requisitos necessários à obtenção do grau de Mestre em Engenharia Civil, realizada sob a orientação científica do Doutor Miguel Nuno Lobato de Sousa Monteiro de Moraes, Professor auxiliar do Departamento de Engenharia Civil da Universidade de Aveiro e coorientação científica do Professor Doutor Aníbal Guimarães da Costa, Professor catedrático do Departamento de Engenharia Civil da Universidade de Aveiro.

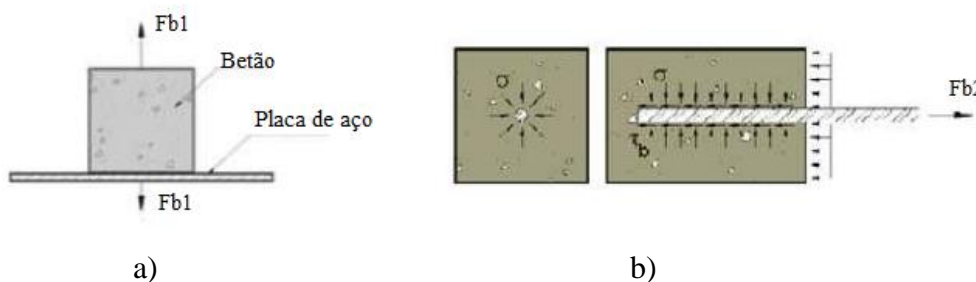
Figura 2 – Ensaios de aderência: a) adesão; b) mobilização do atrito; adaptado de Garcia (2011)

- A aderência por atrito é originada pelas forças de atrito entre o aço e o betão, e está diretamente relacionada com a rugosidade das superfícies em contacto, dependendo, portanto, de vários fatores como o estado de oxidação do varão, composição do betão, forças de contacto entre as superfícies e do número de ciclos de carregamentos anteriores que provocam uma degradação no atrito nas superfícies de contacto. Nos varões nervurados, a aderência por atrito só se contabiliza após o colapso da aderência mecânica. A aderência por atrito quantifica-se pelo valor da força de tração aplicada na extremidade do varão, Figura 2 b);

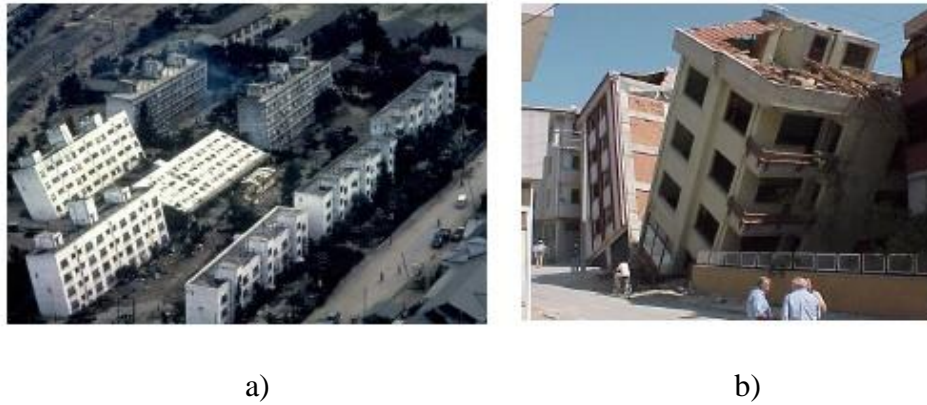
Figura 5 – Efeito da liquefação do solo: a) Niigata, 1964; b) Turquia, 1999; adaptado de Bhatt (2007)

Relativamente aos fatores de dano externos, segundo Bhatt (2007), os problemas inerentes à ação sísmica devem-se fundamentalmente à incorreta escolha do solo de fundação, que resulta em fundações inadequadas, que combinado com a ação sísmica pode gerar assentamentos ou liquefações do solo e consequentemente graves danos na construção, Figura 5.

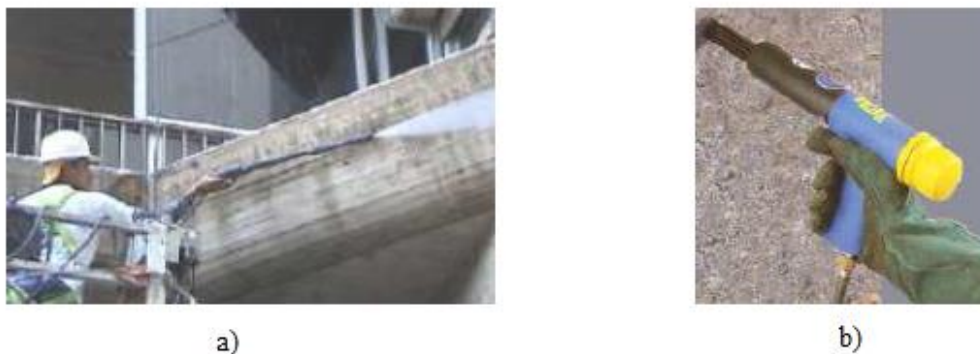
Figura 11 – Tratamento da superfície do betão: a) jato de água; b) martelo de agulhas; adaptado de Sousa (2008)

A superfície do betão deve apresentar alguma rugosidade, no entanto deve evitar-se que esta seja excessiva de forma a não obterem espessuras de resina elevadas. A rugosidade pretendida é obtida com o auxílio do martelo de agulhas, Figura 11 b).

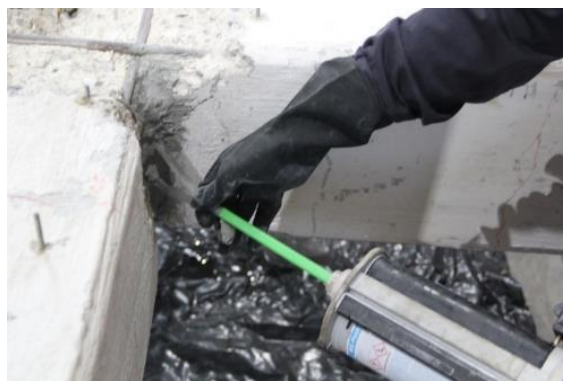
Figura 30 – Injeção da resina *epoxy* (MC-FASTPACK 1264 COMPACT)

A reparação das fissuras é finalizada pela injeção da resina *epoxy* (*MC-FASTPACK 1264 COMPACT*), (ficha 1, Anexo C), através das mangueiras colocadas, Figura 30. A injeção é realizada de baixo para acima, sendo que esta é uma técnica que permite perceber quando a fissura está preenchida, uma vez que a resina começa a surgir na mangueira imediatamente acima. Após a injeção em cada tubo, o mesmo é apertado na extremidade, impedindo assim a resina *epoxy* de sair. As mangueiras são cortadas à face dos elementos que constituem os provetes após os dois dias de cura da resina *epoxy*.

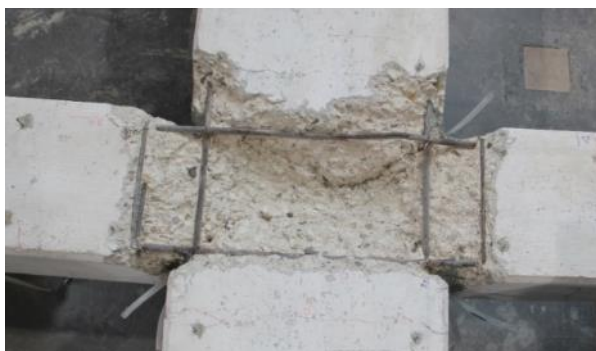
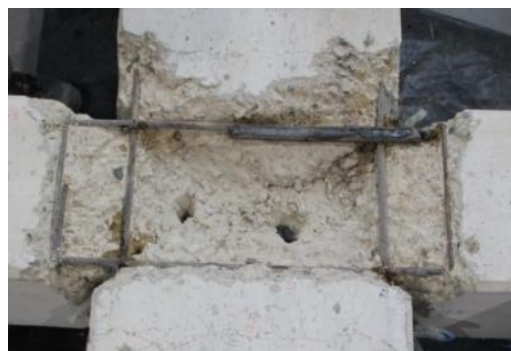
Figura 31 – Provede IPA-1 original: a) pormenor varão plastificado; b) entalhe realizado no varão

Um dos varões longitudinais do pilar do provete IPA-1 encurvou, em resultado dos ensaios experimentais realizados nos provetes originais, Figura 31 a).

A reparação do varão encurvado realizou-se através da execução de um entalhe com aproximadamente 30 cm, Figura 31 b). O varão de reforço apresenta as mesmas características que o varão original.

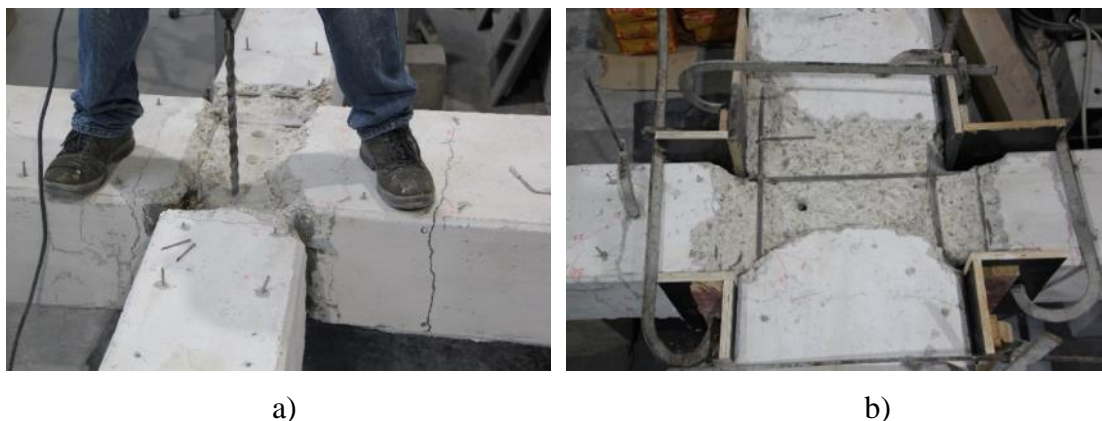
Figura 32 – Trabalhos de preparação para colocação do *grout*: a) furação do provete; b) cofragem

O trabalho inicia-se pela realização de uns furos no nó de forma a facilitar a colocação do *grout* na parte inferior do provede, Figura 32 a). Após a execução dos furos e respetiva limpeza é colocada a cofragem de forma a definir os elementos do provede, Figura 32 b).

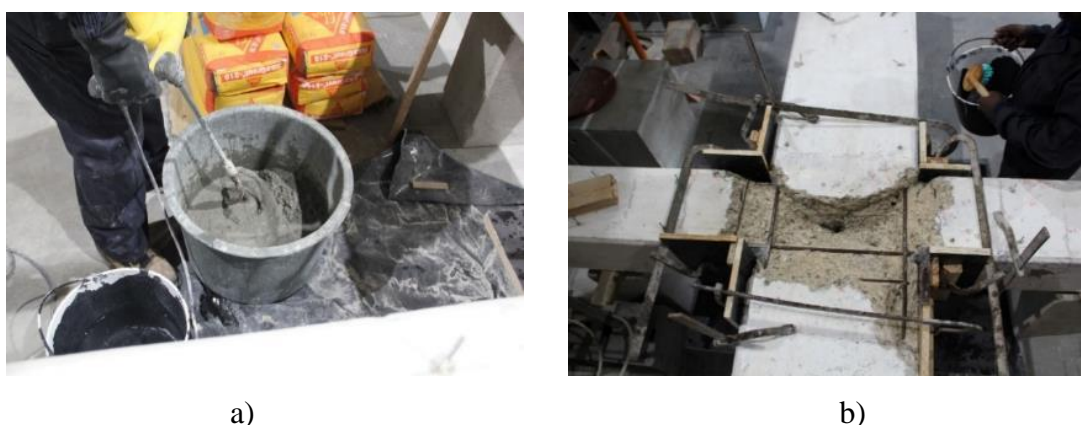
Figura 33 – Trabalhos de preparação para colocação do *grout*: a) Preparação do *grout*; b) molhagem do provete

Na Figura 33 a) observa-se a preparação do *grout* utilizado, enquanto que na Figura 33 b) visualiza-se a superfície do provete molhado. Esta tem como objetivo minimizar a retração do *grout* aquando do processo de secagem, bem como o aumento da aderência entre o *grout* e o provete.

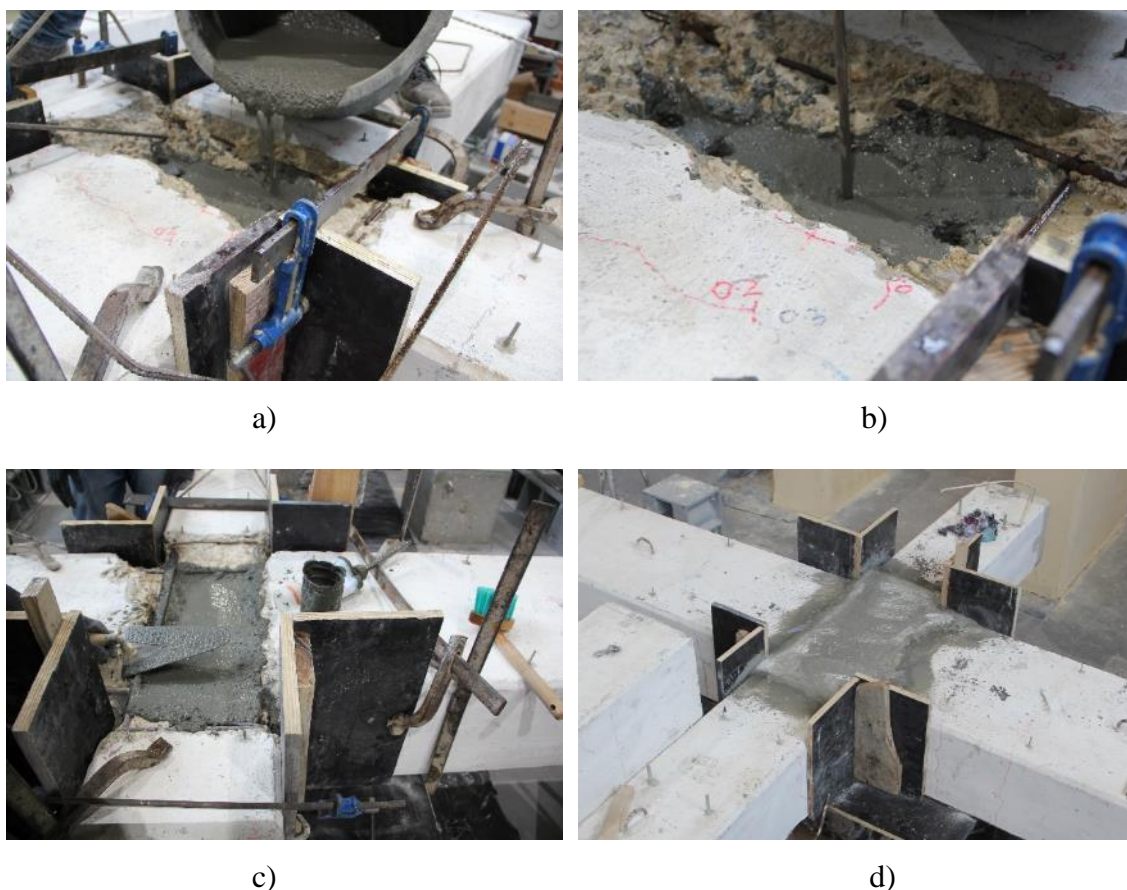
Figura 34 - Reparação do nó: a) colocação do *grout*; b) colocação do *grout* na parte inferior do provete; c) espalhamento do *grout*; d) estado final após reparação

Após cofragem e a preparação da superfície é colocado o *grout* nos provetes, seguindo os procedimentos ilustrados na Figura 34. O *grout* é colocado na parte inferior dos provetes pelos furos executados anteriormente, com o auxílio de um varão, de forma a preencher todos os espaços existentes, Figura 34 b). Após 2 dias de cura do *grout*, o provete é descofrado, podendo proceder-se ao trabalho reforço.

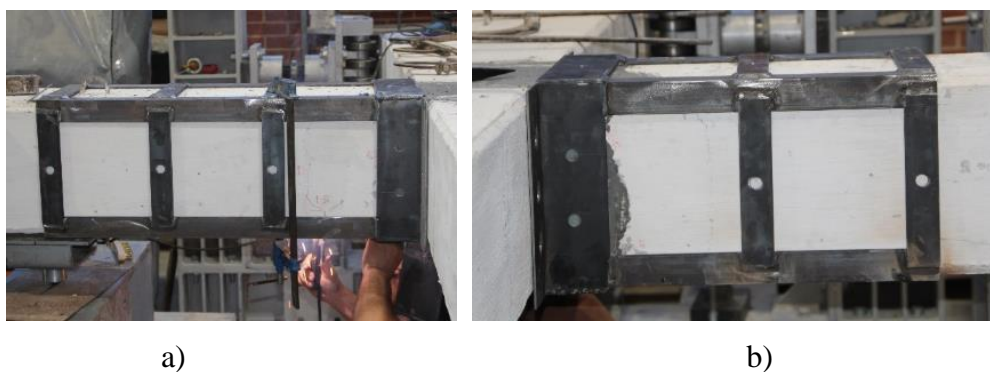
Figura 36 – Colocação das chapas de reforço: a) ajuste com grampos e soldadura das chapas; b) estado final (pilar inferior)

O trabalho de reforço inicia-se pela limpeza dos resíduos das faces dos elementos do provete. Após este trabalho, são colocadas as peças de reforço no provete, sendo estas grampeadas de forma a ajustar a face das chapas à face dos provetes, Figura 36 a). Seguidamente as cintas são soldadas à cantoneira longitudinal na face em que se encontram, Figura 36 b).

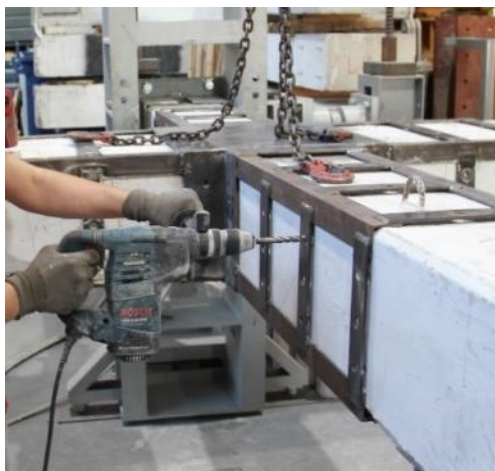
Figura 37 – Ancoragem das chapas com as buchas metálicas: a) furação do provete: b) colocação das buchas

Posteriormente à colocação dos elementos metálicos inicia-se a ancoragem destes com as buchas metálicas. Para esta fase, é realizada a furação do provete através dos furos existentes nas chapas, Figura 37 a), sendo posteriormente limpos, retirando todas as partículas existentes. Após a finalização da furação e respetiva limpeza, são colocadas as respetivas buchas metálicas definidas no pré-dimensionamento, Figura 37 b).

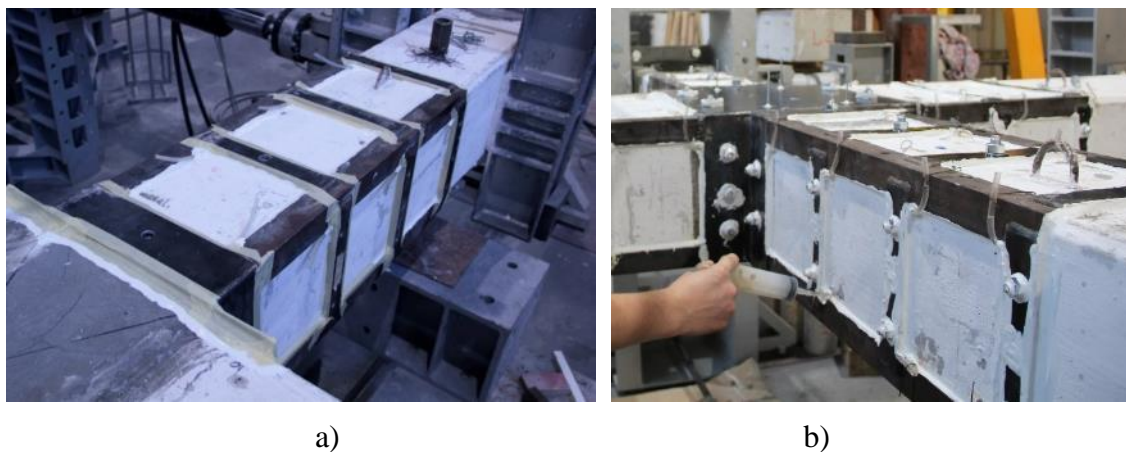
Figura 38 – Colagem das chapas com resina *epoxy*: a) Selagem das arestas: b) Injeção da resina

A última fase do trabalho de reforço consiste na injeção da resina *epoxy* (*S&P Resin 55*), (ficha 3, Anexo C). Antes da injeção da resina é necessária a execução de alguns trabalhos preparatório, nomeadamente a selagem de todas as arestas e a colocação das mangueiras. A selagem é executada com o recurso a silicone, nas arestas em que a distância entre a chapa e o provete é reduzida. No entanto, como as cintas são soldadas nas faces exteriores das cantoneiras, as arestas destas com o provete são superiores a 5 mm, sendo necessário a selagem com uma fita de pintor reforçada com silicone, Figura 38 a). As mangueiras inseridas têm como função a injeção da resina *epoxy*, como ilustrado na Figura 38 b), assim como a monitorização do estado de enchimento do espaço vazio durante o processo da injeção.

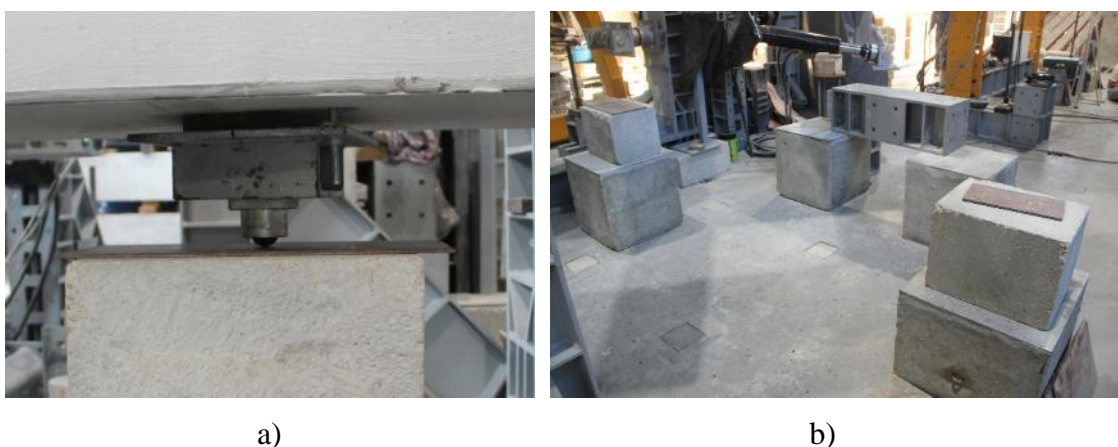
Figura 44 – Ligações dos apoios: a) esferas; b) blocos de apoio

Dado que o peso próprio do provete não exerce uma influência significativa no comportamento deste quando sujeito aos carregamentos cíclicos, o ensaio experimental foi realizado na horizontal por motivos de facilidade de execução. Assim, de forma a suportar o provete no plano horizontal, foram colocados dispositivos mecânicos à base de esferas, Figura 44 a), que assentam em blocos de nivelamento. Foram colocadas chapas metálicas sobre os blocos onde apoiam as esferas, Figura 44 b), de forma a minimizar o atrito entre os blocos e as esferas, permitindo assim a fácil movimentação do provete durante a aplicação dos deslocamentos no topo do pilar.

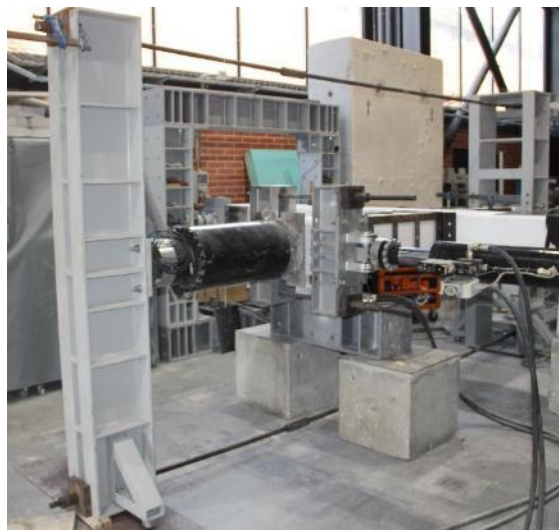
Figura 46 – Aplicação do esforço axial: atuador e sistema autoequilibrado

O esforço axial, N , é aplicado através de um atuador, ACT, Figura 46 a), com capacidade de 500 kN, colocado e centrado no topo do pilar, que faz reação através de um sistema estrutural composto por elementos metálicos transversais ligados por dois varões de aço paralelos ao pilar. Um dos varões liga as faces superiores e o outro as faces inferiores dos elementos metálicos, constituído um sistema autoequilibrado, mas flexível, de pilar/varões, que garante um esforço axial constante no decorrer do ensaio, Figura 46.

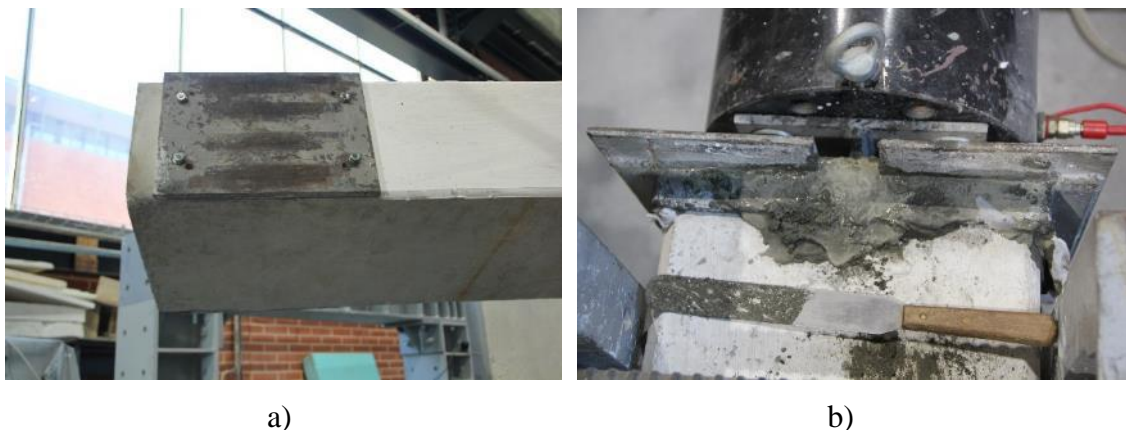
Figura 47 – Preparação do provete: a) Extremidade das vigas; b) topo do pilar

Nos trabalhos de preparação do provete colocaram-se umas chapas metálicas na extremidade da face das vigas do provete, fixadas com buchas, de forma a servir de apoio e possibilitando uma minimização do atrito entre o *slide* e o provete, Figura 47 a). A

ligação do provete ao apoio duplo e ao atuador que impõe o esforço axial no topo do pilar é realizada através da colocação de duas chapas metálicas. Estas encaixam no pilar, sendo que as folgas existentes entre as chapas e o pilar são preenchidas com *grout*, por forma a eliminar os possíveis deslocamentos durante a realização do ensaio, Figura 47 b).

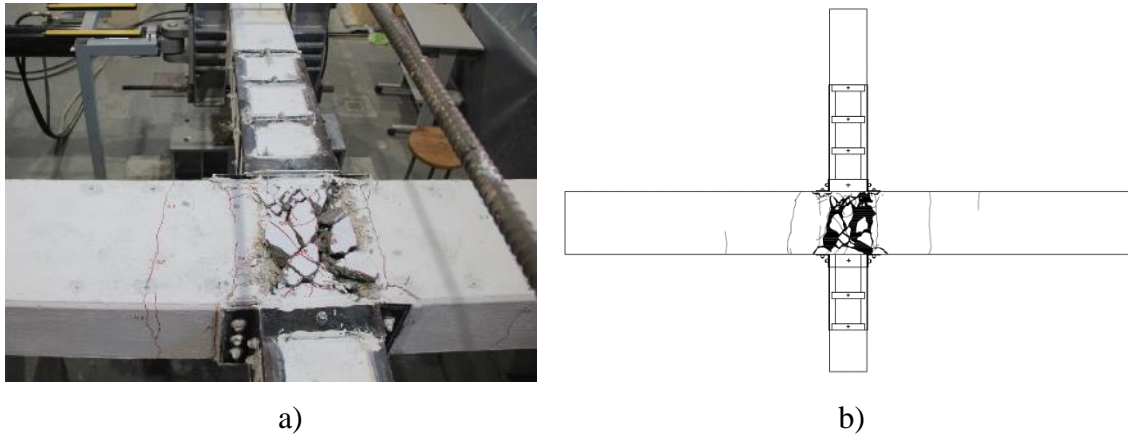
Figura 56 - Dano no provete IPA-2 reforçado: a) imagem de dano no nó; b) esquema geral de dano

No que se refere aos pilares do provete não se verificou qualquer alteração relativamente ao estado inicial.

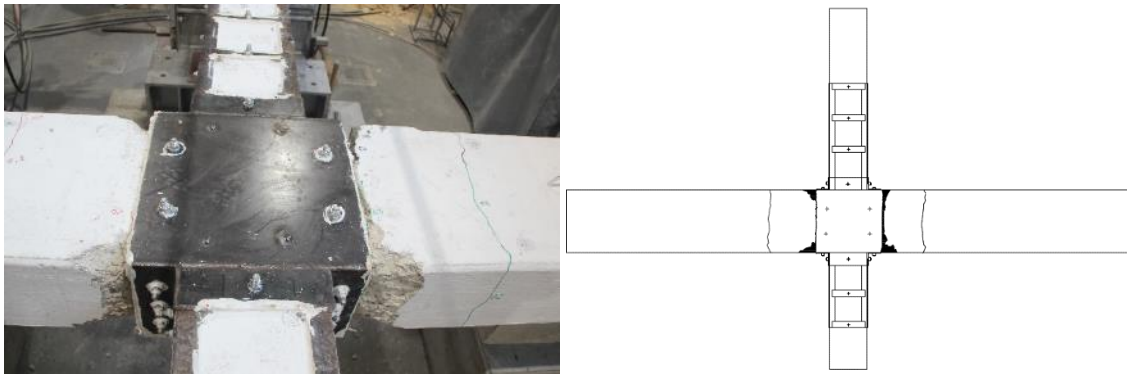
Figura 60 - Dano no provete IPB reforçado: a) imagem de dano no nó; b) esquema geral de dano

Em relação aos pilares apenas se verificou o aparecimento de uma fissura na face do lado direito do pilar inferior para o nível de *drift* de 1,5 %.

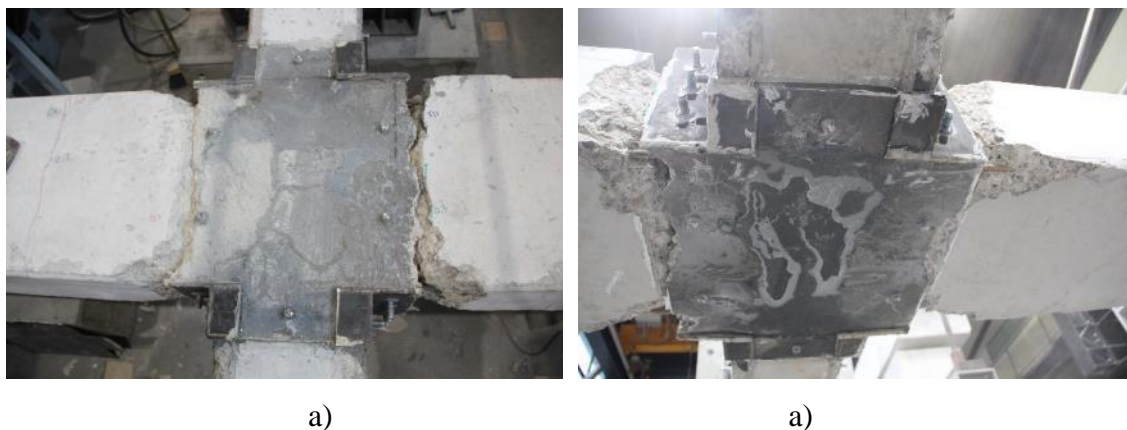
Figura 61 - Dano no provete IPB reforçado após a remoção da armadura de reforço: a) vista superior; b) vista inferior

Pela observação da Figura 61 verifica-se que o interior do nó apenas apresenta pequenas fissuras, já existentes quando aplicado o reforço exterior, derivadas do fenómeno de retração do *grout* utilizado na reparação dos provetes.

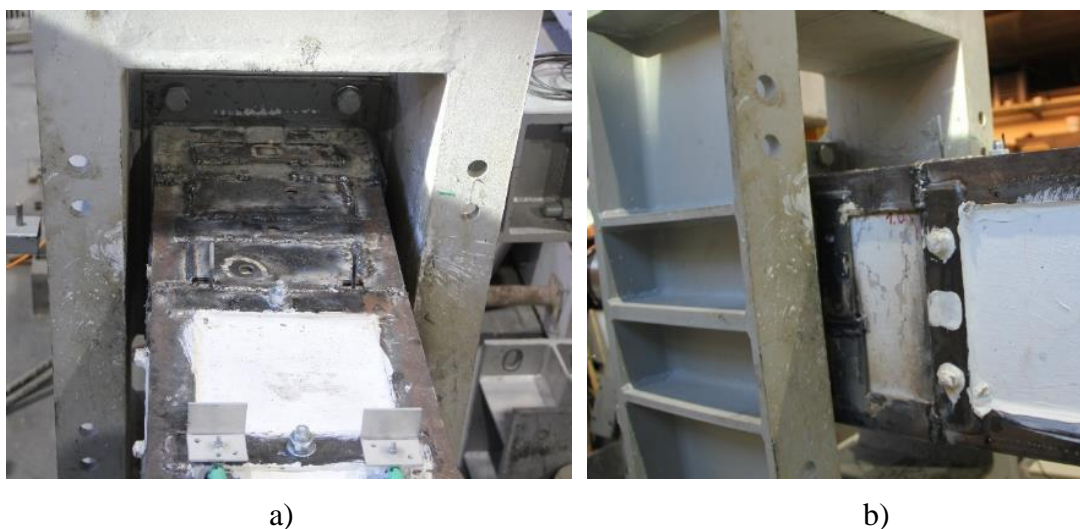
Figura 63 –Ligação do pilar inferior à estrutura metálica da plataforma: a) fase superior; b) face lateral

Uma vez que o ensaio experimental foi interrompido numa fase prematura, e que, a rotura verificada no pilar inferior indicava ser resultado de problemas inerentes à ligação executada no laboratório, optou-se por reforçar a base do pilar e realizar o ensaio experimental novamente. O reforço do pilar consiste na ligação, através de chapas metálicas, do reforço metálico exterior inicialmente colocado no pilar inferior à estrutura metálica da plataforma de ensaio, tal como ilustrado na Figura 63.

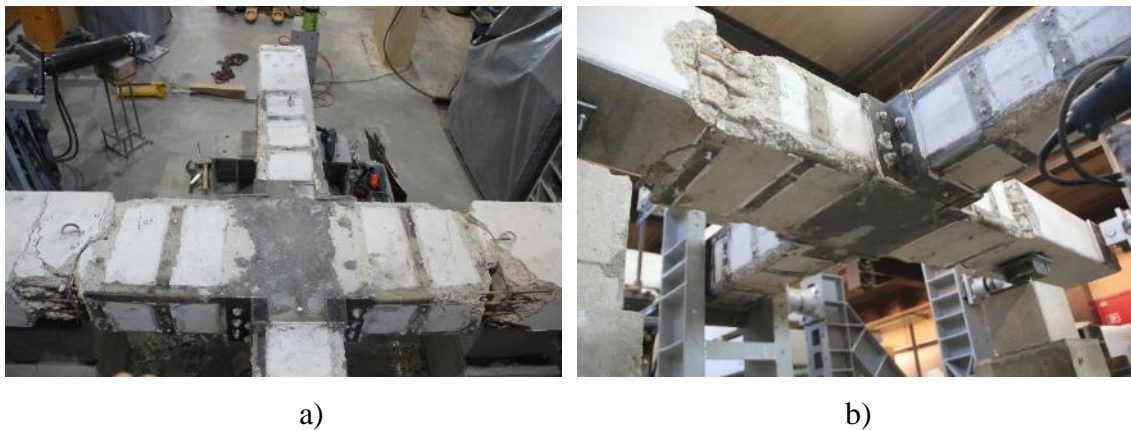
Figura 68 - Dano no provete IPA-1 reforçado após a remoção da armadura de reforço: a) vista superior; b) vista inferior

Na Figura 68 visualiza-se o estado geral do provete após a retirada das armaduras de reforço. Pela observação da figura, verifica-se que, devido aos grandes deslocamentos ocorridos na fissura, os varões longitudinais das vigas sofreram encurvadura, sucedendo-se mesmo a rotura de um destes.

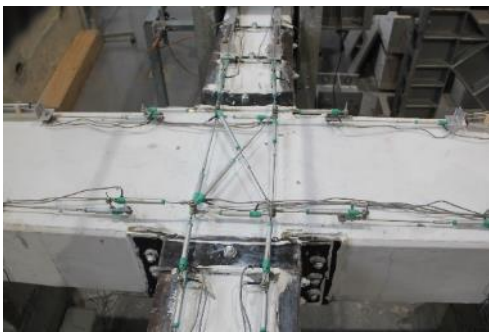
0.1 % (3 mm)

Tabela 24 – Dano observado por níveis de *drift* (provete IPA-2 reforçado)

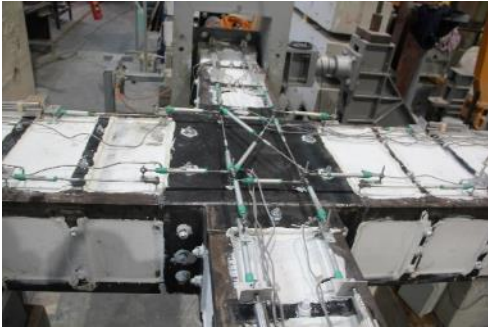
0.1 % (3 mm)

Tabela 28 - Dano observado por níveis de *drift* (provete IPA-1 reforçado)
